26. 대구광역시 공사중단 장기방치 건축물 정비계획안 의견제시의 건

# 심 사 보 고 서

## □ 별첨 : 방치건축물 정비여건 분석

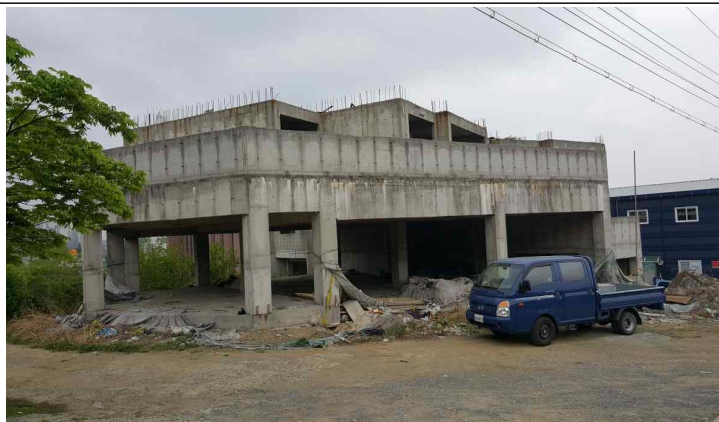
### 2) 경관위해정도

공사현장은 동구 용계동 소재의 마을 안쪽에 위치하여 주변에 거주하는 주민에 현장이 노출되며, 현재 2층까지 시공되어 경관위해정도는 비교적 적음. 다만 현장출입을 통제하기 위한 가설울타리가 설치되지 않고, 공사자재 및 현장주변 정리가 되지 않아 불량한 외관을 가지고 있음

시 급 성	<ul style="list-style-type: none"> <li>2015년 2층 공사이후 중단되어 출입을 통제하기 위한 가설울타리가 없고, 잔존 공사 자재 및 폐기물이 있어 공사현장 무단 출입을 통한 안전사고 위험이 상존함</li> <li>주거지 내에 위치하여 미관이 좋지 않으며 안전사고예방 차원에서 공사재개 또는 철거가 필요함.</li> </ul>
파급효과	<ul style="list-style-type: none"> <li>건축규모가 작으나 조속히 공사재개시 주변환경 정비 및 주택공급에 기여</li> </ul>

## ③ 총평 : 건축주는 공사재개 의지가 확고함에 공사재개 시까지 안전시설설치 및 관리 등의 조치 필요

- 그러나, 이러한 장기 방치 건축물은 과다한 채무 등 복잡한 권리관계로 인하여 자발적 공사재개가 어려운 현실이나 우리시 장기방치 건축물(3개소)의 경우 자발적 공사재개의 추진 의지가 강하므로 자력 공사재개를 지원하는 방향으로 정비계획을 수립하는 것은 타당해 보임.
- 다만, 공사재개전이라도 가설울타리 미설치, 공사현장 주변정비 불량, 노후된 각종 가설자재 등으로 안전사고의 우려가 있으므로 이를 방지하기 위한 안전 대책이 필요해 보이며, 이를 위하여 「방치건축물정비법 제13조」에 규정된 정비 기금을 설치·운용할 필요가 있음.
- 아울러, 동구 용계동 소재 방치건축물의 경우 주요구조부와 가설구조물부분 안전총괄등급이 D<sup>30)</sup>이므로 안전사고가 발생하지 않도록 주기적인 관찰과 점검이 필요해 보임.

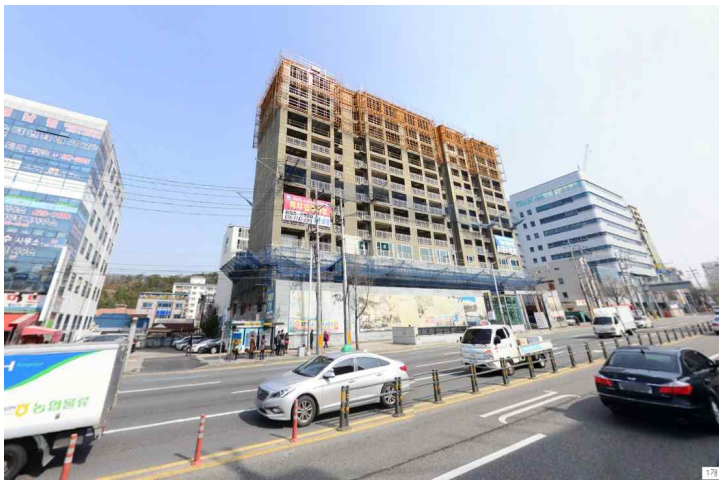
### 2) 경관위해정도

공사현장은 대구시 남구 대명동에 위치하고, 유동인구가 많은 대명역에 인접해 있음.

주요구조부는 전체14층 중 12층까지 시공완료 되고 낙하물 방지망과 클라이밍폼이 외부에 설치되어 있으며, 현장 출입통제를 위해 가설울타리가 설치되어있음. 방치된 이후 낙하물방지망 처짐 및 거푸집과 가설울타리 부분의 녹이 발생되어 도시미관 저해가 유발되고 있음.

시 급 성	<ul style="list-style-type: none"> <li>토영건설(외) 50인 부도로 14층 중 12층 골조까지 완료된 채 중단되어 현장출입은 가설울타리로 통제되어 있어 안전 및 도시미관에 미치는 영향은 적으며, 현재 유치권도 해결된 상태로 사업자의 추진의지에 따라 공사는 조속히 재개될 것으로 판단</li> </ul>
파급효과	<ul style="list-style-type: none"> <li>도시미관이 개선되고, 다수의 점포 및 학원 분양으로 주변 상권이 동반상승, 지역경제 활성화에 기대</li> </ul>

### ③ 총평 : 공사재개 시까지 현장출입 통제 등의 안전조치 필요

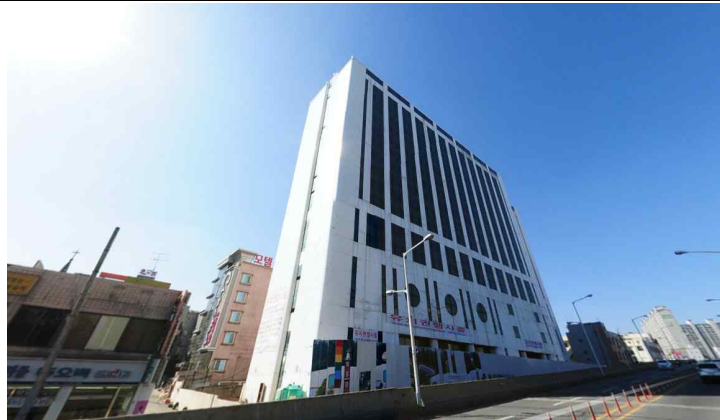
### 2) 경관위해정도

공사현장은 북구 북현동 소재의 북현 오거리에 위치, 내부마감 공사중에 중단되었으며, 외부인 출입방지를 위한 외부 펜스도 설치되어 경관 위해 정도는 비교적 적음.

시 급 성	<ul style="list-style-type: none"> <li>골조 및 일부마감 완료되었고 가설울타리로 통제되어 있어 안전 및 도시미관에 미치는 영향은 적으며, 유치권도 해결된 상태로 사업자의 추진의지에 따라 공사는 조속히 재개될 것으로 판단</li> </ul>
파급효과	<ul style="list-style-type: none"> <li>간선도로변에 위치하여 사업 재추진시 도시미관의 개선이 기대되고, 오피스텔 분양으로 다수의 경제활동 인구 유입이 예상되어 지역경제 활성화에 긍정적인 영향을 미칠것 임.</li> </ul>

### ③ 총평 : 공사재개 시까지 안전시설 설치 및 관리 등의 조치 필요
